« **RENSEIGNEMENT, TECHNOLOGIE ET ARMEMENT** »
NOTE N°86

DÉFENSE ANTI-AÉRIENNE :
PRINCIPES TECHNIQUES ET TACTIQUES (6)

ÉTUDES DE CAS

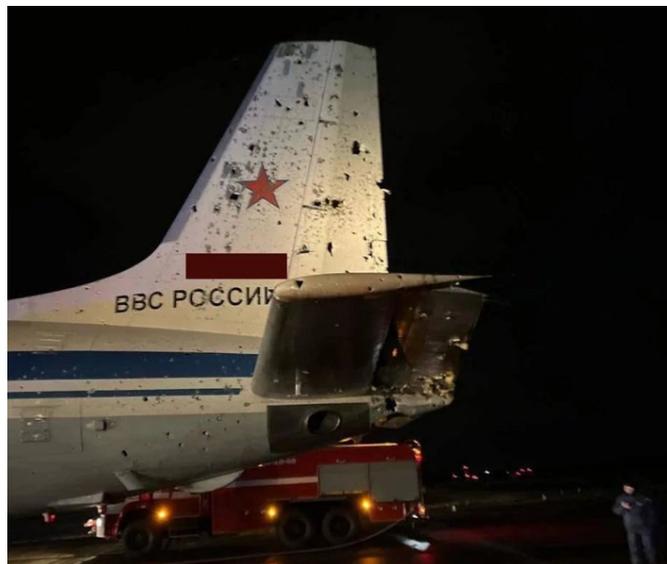
IL-22M3 lourdement endommagé

- **14 janvier 2024.** Un A-50 et un IL-22M de renseignement électronique sont annoncés abattus par les Ukrainiens au-dessus de la mer d'Azov. Finalement, l'IL-22M réapparaîtra sur l'aéroport d'Anapa, fortement endommagé au niveau de la dérive³. Il n'existe aucune preuve directe de la destruction de l'A-50, le principal témoignage reposerait sur celui d'un pilote de SU-30SM qui aurait vu un objet en feu tomber⁴. Néanmoins, les Russes n'ont pas démenti non plus.

Seulement, ils n'ont probablement pas eu le temps de descendre suffisamment et l'A-50 aurait ainsi été touché par au moins un missile. L'IL-22M, sans doute situé un peu plus loin de la ligne de front, a dû être touché en bout de course par un des missiles qui a explosé sur son arrière, provoquant les importants dégâts visibles sur la dérive.
